**DESARROLLO DE DOCUMENTACIÓN TÉCNICA PARA EL MANTENIMIENTO Y
REPARACIÓN DE MATERIAL RODANTE**

Práctica Profesional Supervisada

Empresa: TMH Argentina

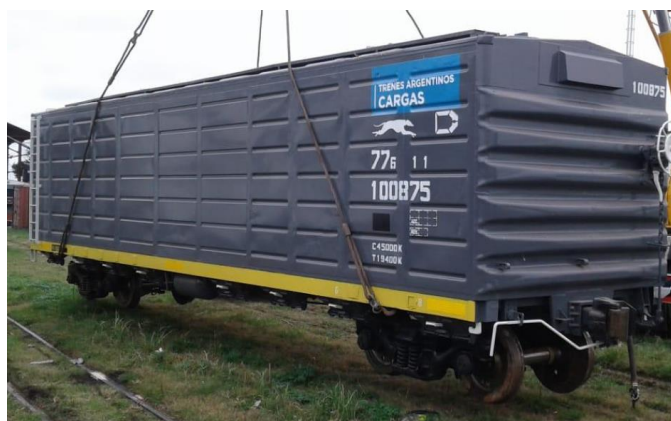
Figura 2. Vagón de carga cubierto. Fuente: *Crónica ferroviaria.blogspot*.

Los vagones destinados al transporte de carga en Argentina se diferencian por su composición estructural. Los códigos CT 16 y CT 38 referencian a vagones del tipo cubierto como el que se observa en la foto 2. Los mismos están compuestos por una estructura envolvente de chapa estructural y columnas/vigas. Su estructura portante está montada sobre un bastidor compuesto por perfiles T y perfiles C sobre los cuales se montan los boguies. Este tipo de vagón tiene la característica de que sus procesos de carga y descarga se realizan por sus costados donde tiene puertas corredizas. Su sistema de freno es del tipo neumático combinado con sistemas de levas y barras accionamiento.

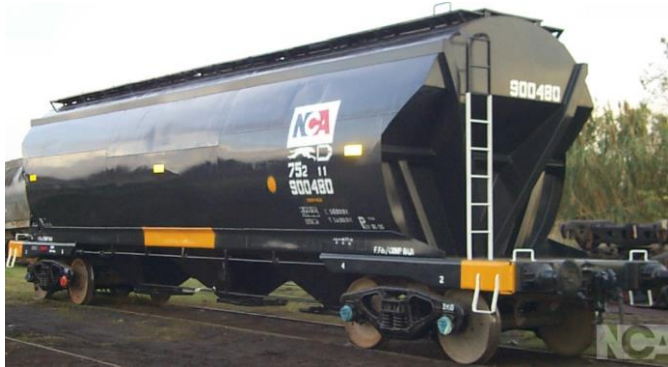
Figura 3. Vagón granero. Fuente: Nuevo Central Argentino.

Los vagones de carga tipo tolva granero como los que se observan en la foto 3 tienen el bastidor, bogies y sistema de freno similar a los descriptos anteriormente diferenciándose en su estructura portante, estos están diseñados para transportar cereales y oleaginosas en estado de granos y por ende están compuestos por un sistema de carga y descarga tipo tolva y compuerta.

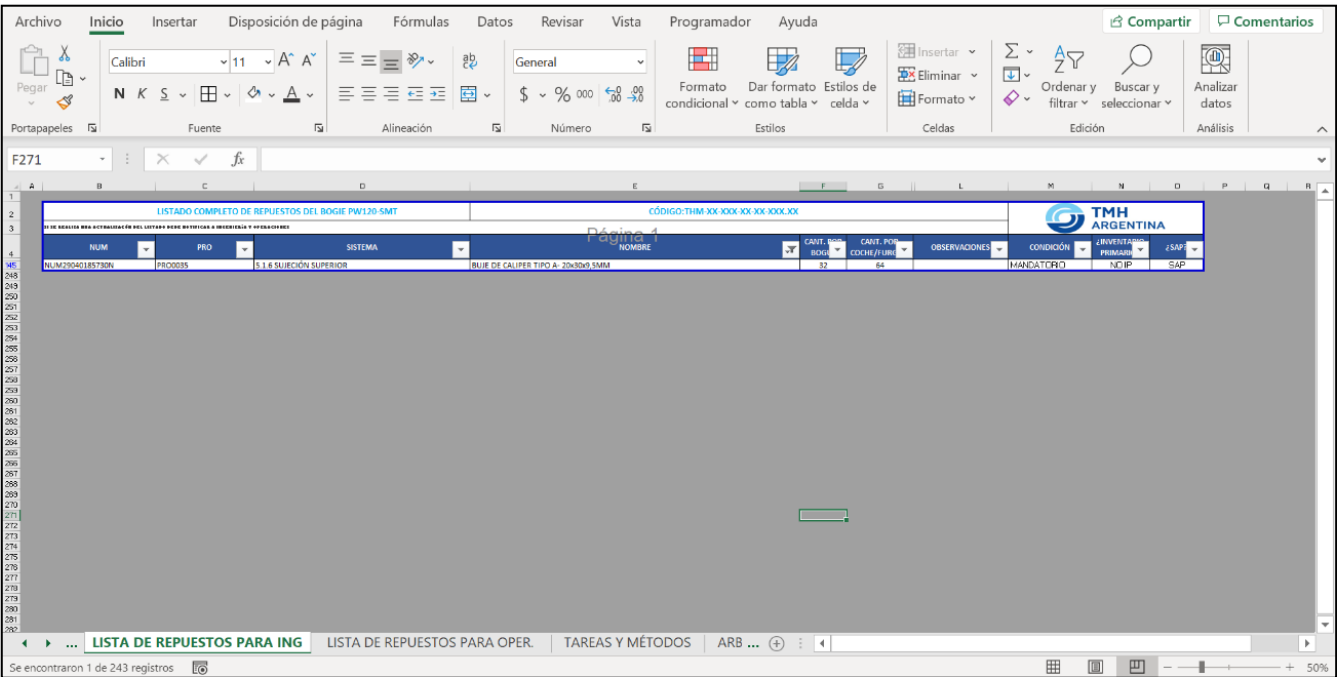
Figura 11. Captura de pantalla del listado finalizado y con un filtro aplicado.
